# ЗВІТ ЩОДО ОБСТЕЖЕННЯ БУДІВЛІ НА НАЯВНІСТЬ МАТЕРІАЛІВ, ЩО МІСТЯТЬ АЗБЕСТ

Об'єкт: майстерні, навчальний корпус  
Львівське міжрегіональне вище професійне  
училище залізничного транспорту  
Адреса: Львівська область, м. Львів, вул.  
Іванни Блажкевич, 14  
Проект: 34-46-11 «Львівське міжрегіона-  
льне вище професійне училище залізнич-  
ного транспорту, м. Львів, Львівська об-  
ласть обл. /VETinEP II»

21 травня 2026

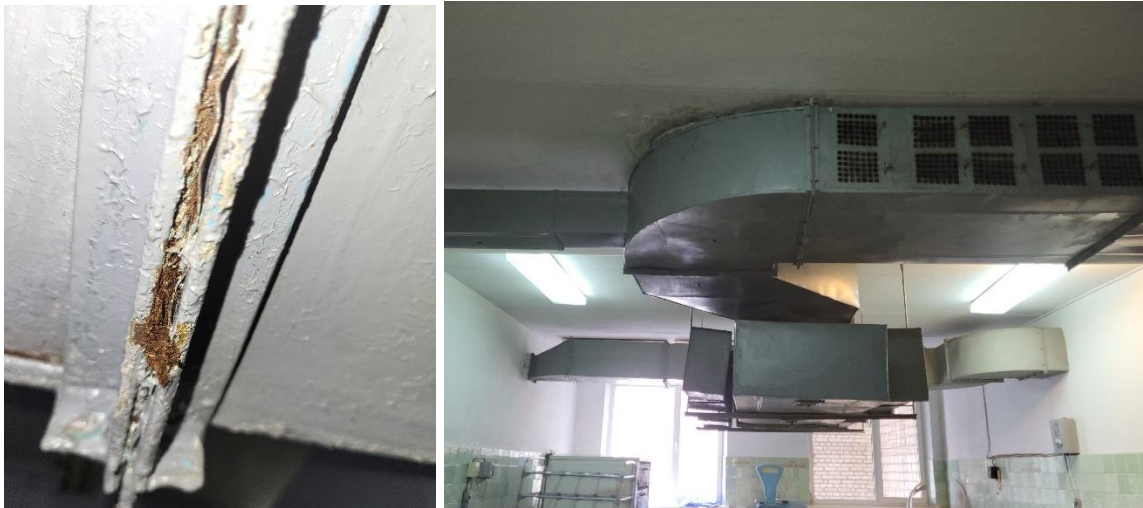
За результатами візуального обстеження доступних ділянок будівель у приміщенні кухні на вентиляційних каналах було виявлено шнуроподібний матеріал, який за зовнішніми ознаками та характером застосування може бути віднесений до підозрілих щодо можливого вмісту азбесту. Такий матеріал може виконувати функцію ущільнювача, прокладки або ізоляційного елемента у місці стикування чи примикання вентиляційних елементів.

Лабораторне підтвердження складу цього матеріалу на момент підготовки звіту не проводилося. Відповідно, матеріал не може бути остаточно класифікований як азбестовмісний або такий, що не містить азбесту. До отримання результатів лабораторного аналізу шнур на вентиляційних каналах у кухні має розглядатися як потенційно азбестовмісний матеріал для цілей управління ризиками під час подальших ремонтних або демонтажних робіт.

Рис. 2 – Місце розташування підозрілого матеріалу – шнур на вентиляційному каналі

Під час візуального обстеження доступних ділянок у приміщенні кухні на вентиляційних каналах / повітроводах було виявлено підозрілий шнуроподібний матеріал. За характером розташування та можливого застосування такий матеріал може бути технічним ущільнювачем або прокладкою. Подібні шнури, прокладки або текстильні технічні матеріали в будівлях старого періоду спорудження можуть потенційно містити азбестові волокна, тому матеріал потребує лабораторного підтвердження.

Попередній рівень ризику залежить від фактичного стану шнура та характеру запланованих робіт. Якщо матеріал залишається на місці, не пошкоджується і не потрапляє у зону демонтажу або механічного втручання, ризик вивільнення волокон є обмеженим. Якщо ж роботи передбачають демонтаж вентиляційних каналів, розбирання стиків, очищення, зняття, розрізання, відривання або інше механічне порушення шнура, рівень ризику слід розглядати як підвищений.

4. До отримання результатів лабораторного аналізу підозрілий шнур на вентиляційних каналах у кухні має розглядатися як потенційно азбестовмісний матеріал. Його пошкодження, демонтаж, розрізання, очищення, переміщення або інше механічне порушення без попереднього визначення безпечного порядку виконання робіт не допускається.

4. Не виконувати демонтаж, розрізання, відривання, очищення, переміщення або інше механічне порушення підозрілого подібного матеріалу до завершення додаткової оцінки та прийняття рішення щодо подальших дій.
